**AÇÕES DE DEFESA CIVIL EM MUNICÍPIOS DO RIO GRANDE DO NORTE
COM AUXÍLIO DO SENSORIAMENTO REMOTO E GEOPROCESSAMENTO**

Relatório Final de Iniciação Científica do
programa PIBIC 2022, orientada pelo Dr.
Melquisedec Medeiros Moreira e coorientada
pelo Dr. José Braz Diniz Filho.

COENE - INPE
Natal, RN
2022

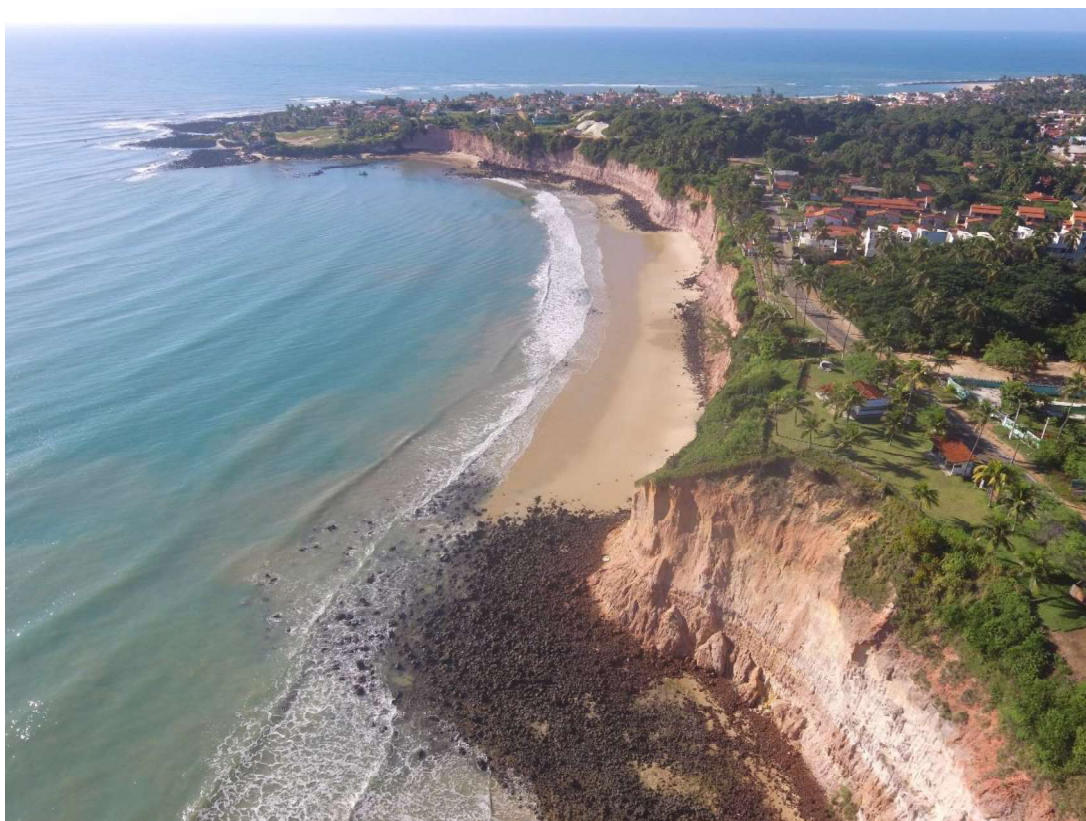
Figura 2: Baía em forma de zeta protegida por *beach rocks*, Nísia Floresta/RN.

A Praia de Barra de Tabatinga (Figura 1) apresenta a típica morfologia e dinâmica costeira do Litoral Oriental do Estado, caracterizada por uma sequência de baías em forma de zeta, resultantes dos padrões de refração

das ondas associados à presença de *beach rocks*. Esses arenitos ferruginosos estão dispostos praticamente paralelos à linha de costa, e atuam como barreiras naturais amenizando a ação das correntes marítimas. Nas áreas em que os cordões areníticos estão interrompidos as ondas atingem a costa favorecendo a erosão em locais específicos.

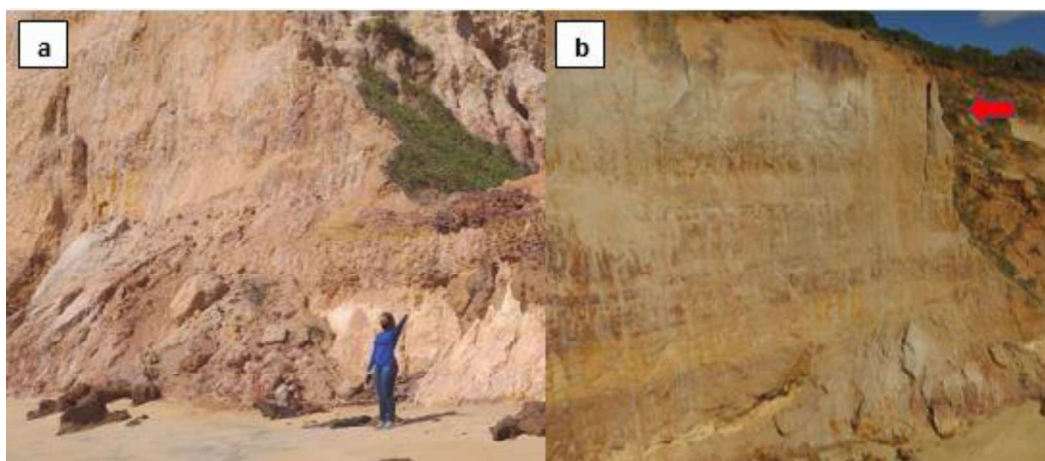
Figura 6: Movimentos de massa nas falésias de Barra de Tabatinga/RN.

Na área de estudo foram identificados diversos processos erosivos ao longo de toda a falésia. Os mais comuns foram os movimentos de massa (Figura 6), como deslizamento e queda de blocos, e as fendas de tração. Tais movimentos de massa são associados principalmente a fortes chuvas, que acumulam sedimentos na base das falésias. Nos períodos chuvosos ocorre maior incidência de processos de desestabilização nas falésias.

a) Movimentos de massa e acumulo de talus na base; b) fendas de tração no topo da falésia. Fonte: Autória própria (2021).

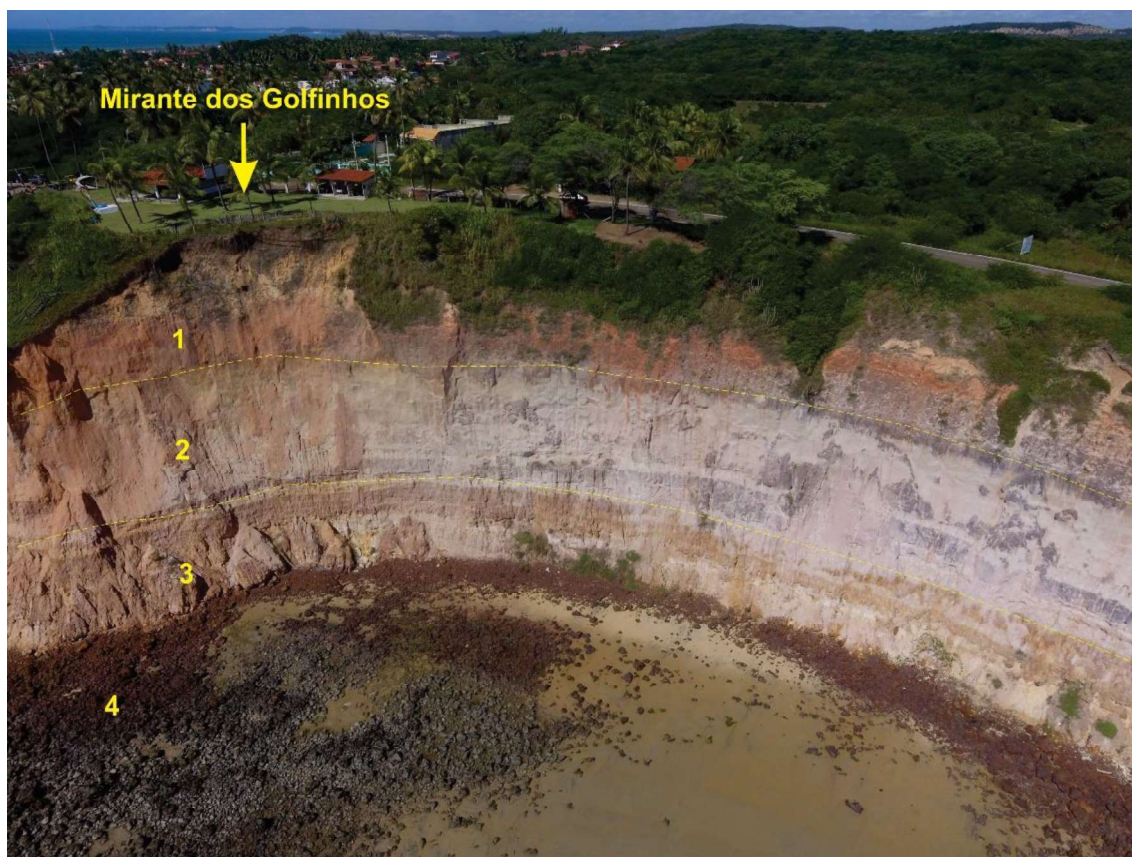
Figura 7: Diferentes níveis de cimentação na face da falésia diferenciados pela coloração.

Através das imagens aéreas percebe-se que o recuo da linha do topo da falésia é mais pronunciado que o recuo da linha de base. Foram identificados diferentes camadas na face das falésias, as quais apresentam diferentes níveis de cimentação (Figura 7).

A porção do topo (1) da falésia apresenta coloração avermelhada e grãos de quartzo de granulometria fina a grossa. Essa coloração é típica de processos de laterização provocados pelo intemperismo. A porção intermediária (2) da falésia apresenta coloração esbranquiçada composta por quartzo de granulometria fina a média. A porção basal da falésia apresenta tons variando de marrom a roxo, possuindo nódulos de cimentação de óxido de ferro. Em alguns trechos da falésia ocorrem em sua base arenitos ferruginosos (4), que protegem a base contra a ação direta das ondas. O Mirante dos Golfinhos (Figura 7) é um dos pontos turísticos da praia de Barra de Tabatinga que foi interdito em 2019 pela Defesa Civil do RN devido a risco de deslizamentos.
